Sprawozdanie z badań mikrobiologicznych

Nr 583/I/18

Rodzaj próbki	Metoda pobrania próbek	Rodzaj podłoża mikrobiologicznego	Seria	Stan próbki (przydatny/nieprzydatny do badań)
Telefon poddany dezynfekcji przy użyciu urządzenia Dezzy UVSani3	a) Metoda ilościowa: metoda odciskowa za pomocą płytek kontaktowych RODAC b) Metoda jakościowa: metoda tamponowa	- TSA z neutralizatorami - Sabouraud z neutralizatorami - Podłoże Columbia - Podłoże Sabouraud	114090101L 515/01/S 130718 180718	przydatny

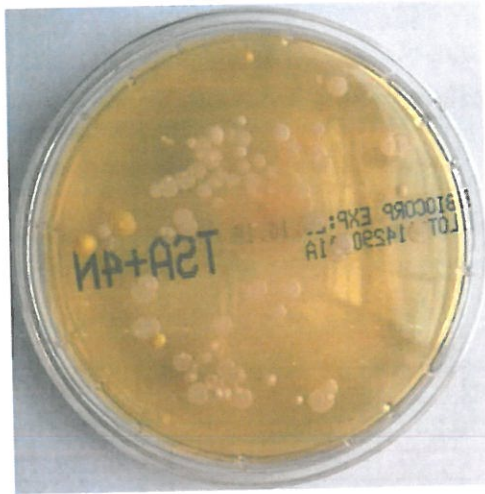
CZAS PRZEPROWADZENIA BADANIA	RODZAJ BADANIA	WYNIK
Przed zastosowaniem urządzenia Dezzy UVSani3	Badanie w kierunku bakterii	Stwierdzono obecność bakterii: Liczba: 90 cfu/100cm ²
	Badanie w kierunku drożdży i pleśni	Stwierdzono obecność drożdży i grzybów pleśniowych: Liczba: 1 cfu/100cm ²
Po zastosowaniu urządzenia Dezzy UVSani3	Badanie w kierunku bakterii	Nie stwierdzono obecności bakterii: Liczba: 0 cfu/100cm ²
	Badanie w kierunku drożdży i pleśni	Nie stwierdzono obecności drożdży i grzybów pleśniowych: Liczba: 0 cfu/100cm ²

Ryc.1. Obraz kolonii bakterii wyrosłych na podłożu hodowlanym: TSA z neutralizatorami przed i po zastosowaniu urządzenia Dezzy UVSani3.

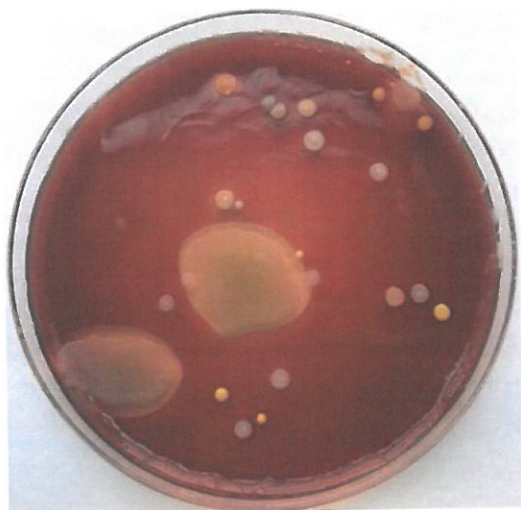
CZAS PRZEPROWADZENIA BADANIA	RODZAJ BADANIA	WYNIK
Przed zastosowaniem urządzenia Dezzy UVSani3	Badanie w kierunku bakterii	Stwierdzono obecność bakterii: <i>Micrococcus spp.</i> <i>Bacillus spp.</i> <i>Staphylococcus spp.</i>
	Badanie w kierunku drożdży i pleśni	Nie stwierdzono obecności drożdży i grzybów pleśniowych
Po zastosowaniu urządzenia Dezzy UVSani3	Badanie w kierunku bakterii	Nie stwierdzono obecności bakterii
	Badanie w kierunku drożdży i pleśni	Nie stwierdzono obecności drożdży i grzybów pleśniowych

Ryc.3. Obraz kolonii bakterii wyrosłych na podłożu hodowlanym przed i po zastosowaniu urządzenia Dezzy UVSani3.
